COMUNE DI SAN SOSTENE

PIANO STRUTTURALE COMUNALE (P.S.C.) DOCUMENTO PRELIMINARE

QUADRO CONOSCITIVO

QUADRO AMBIENTALE - QAI_Rel - CENSIMENTO DELLE RISORSE AMBIENTALI, NATURALI E ANTROPICHE.
QAV_Rel – INDIVIDUAZIONE CARATTERI, VALORI E VULNERABILITÀ.

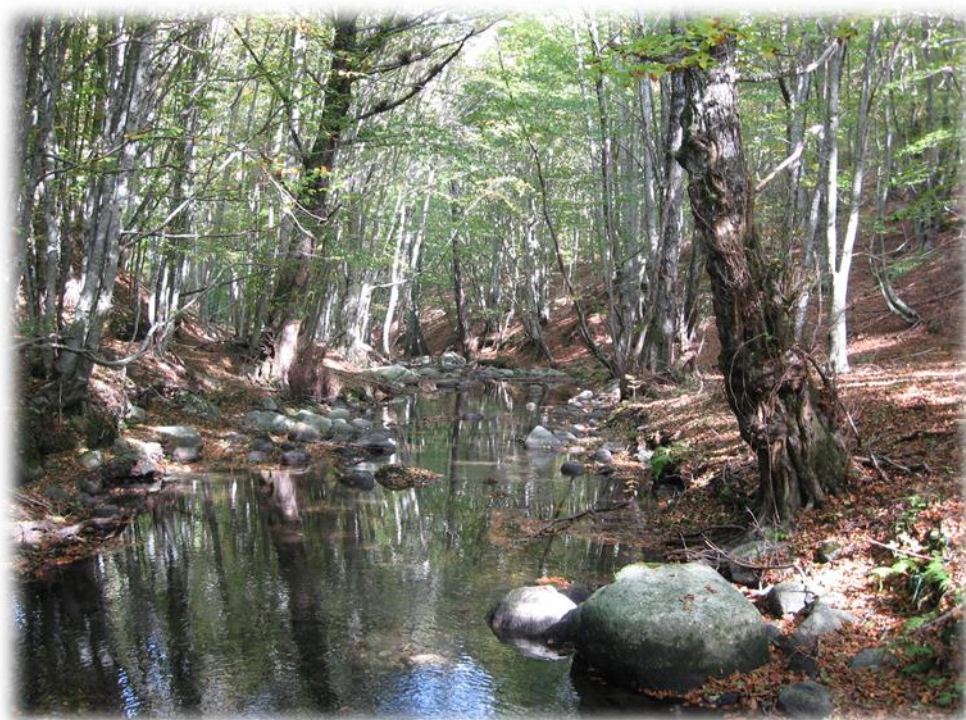
TORRENTE ALACA A QUOTA 800 m s.l.m
